南極 40cm 望遠鏡のクラッチ部スリップ測定 再実験

沖田博文 (東北大)

2009/3/24

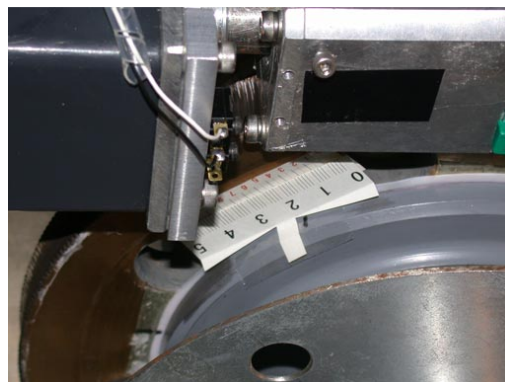
南極 40cm 望遠鏡は手動で粗動 (クランプフリー) 出来るように、ウォームホイールを自動車の「クラッチ」と同様の構造で固定している。単純に言えば、ウォームホイール両側から挟み込み、余圧で固定しているのである。この部分の固定が完全でなければモーターの回転が正しくギヤに伝達されず追尾不良となる。そこでウォームホイール・クラッチ双方に目盛りを取り付け、その状態でモーターを回転させ目盛り位置がズれるかどうか測定する事でスリップがあるかどうか検証する。

図のように RA 軸クラッチ板とウォームホイールに CAD で作図した副尺付の紙製の目盛りをセロハンテープで貼り付け、位置を読み取る事でズレを測定する。副尺は 1/20mm まで測定できる。今回の実験では前回 (2009/3/2 レポート) よりも幅広い時角で測定する事で、クラッチ部のスリップが原因かどうか検証する。測定範囲は 5 時 24 時 (0 時) 19 時、19 時 24 時 (0 時) 5 時であり、1 時角ずつそれぞれ 3 回測定した。

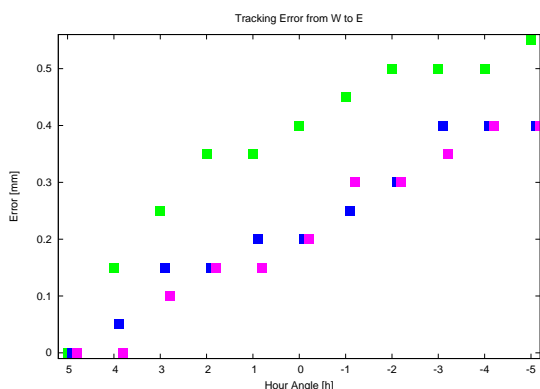
図 3 西から東へ望遠鏡を動かした時

図 3、図 4 とともに、青色 (2 回目の測定結果)・紫色 (3 回目の測定結果) の測定点はよく一致しており、緑色 (1 回目の測定) の測定点のみ離れた値を示す。これは目盛りが紙製で、さらにセロハンテープで取り付けている事が原因だと考えられる。目盛りを取り付けた時の初期の「たわみ」が望遠鏡の回転運動によって解放され、その結果 1 回目の測定は他の測定と違った結果を示しているのだと考えられる。

よって 2 回目・3 回目の測定結果がクラッチ部のスリップを示すものだとと言える。2 回目、3 回目の測定結果から、スリップは望遠鏡の向いている方向にかかわらず望遠鏡の運動した角度に比例して増大することが分かる。また西から東、東から西の測定どちらでもウォームホイールが先行し、クラッチ板が遅れる (= 恒星時追尾の場合、追尾が遅れる) ことが分かった。

また、南極 40cm 望遠鏡の追尾不良は典型的には $1["/\text{min}]$ 程度であるが、今回の測定結果から見積もった望遠鏡の追尾不良はおよそ $1.4["/\text{min}]$ であり、恒星を連続撮影して追尾不良を測定する観測結果と良い一致を示す。

つまり「ウォームホイール」と「クラッチ板」が同じ角速度で回転しない事が分かった。ここからは推測であるが、この結果から、望遠鏡 (赤経) が回転運動をする際にほぼ一定の摩擦抵抗が働いて回転運動がクラッチ板に正しく伝達できていない、と言えるのではなかろうか。赤経軸の軸受け部分に構造的な問題が存在し、摩擦抵抗が生じて回転運動を妨げていると考えればこの追尾不良を説明できると考えられる。

いずれにせよ望遠鏡の構造的な問題で追尾不良が生じているのであれば、大規模な改修が必要になる。その際は追尾不良の原因だと考えられるすべての部品を交換する必要がある。
