RA 軸受け改造後のクラッチ部スリップ測定

沖田博文 (東北大)

2009/10/27

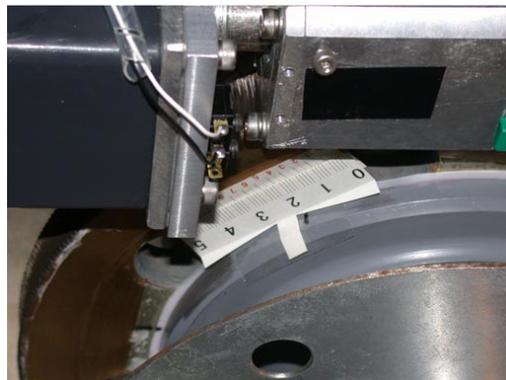
図のように RA 軸クラッチ板とウォームホイールに CAD で作図した副尺付のケント紙製の目盛りをセロハンテープで貼り付け、位置を読み取る事でズレを測定する。副尺は 1/20mm まで測定できる。測定範囲は 5 時 24 時 (0 時) 19 時、19 時 24 時 (0 時) 5 時であり、西から東・東から西を 1 セットとして 2 セット測定した。
