南極 40cm 望遠鏡の分解覚え書き

2009/5/11

沖田博文(東北大)

2009年4月に行った南極40cm望遠鏡の分解時に、望遠鏡の追尾不良の原因と思われていた箇所の調査を合わせて行った。以下、今回の分解で判明した問題点等を各部毎に報告する。

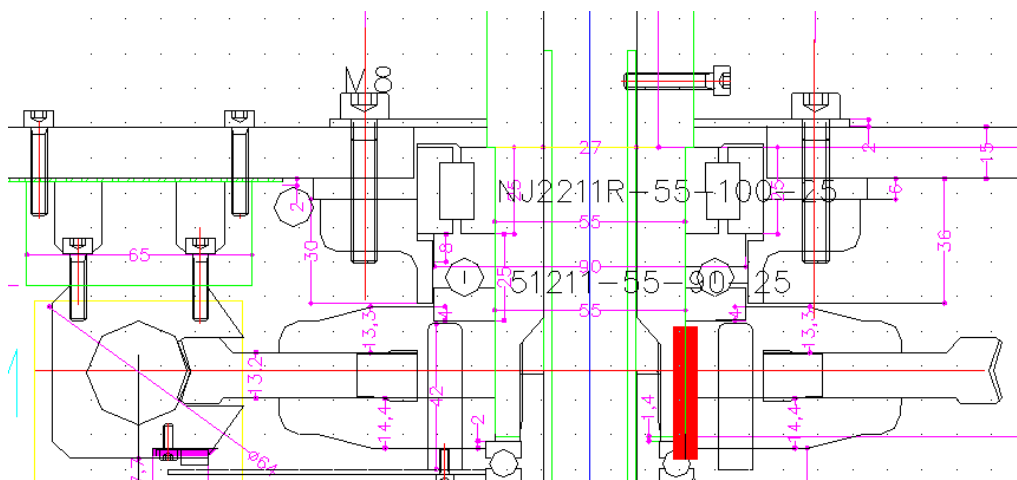
RA軸下部の軸受けには円筒軸受け NJ2211R とスラスト軸受け 51211 部が使われているが、51211 が NJ2211R の内輪と外輪の両方に触れているのではないかとこの疑惑があった。(下の CAD 図参照)

図1. 設計図ではNJ2211Rの内輪、外輪とも51211に接触しているように描かれている。

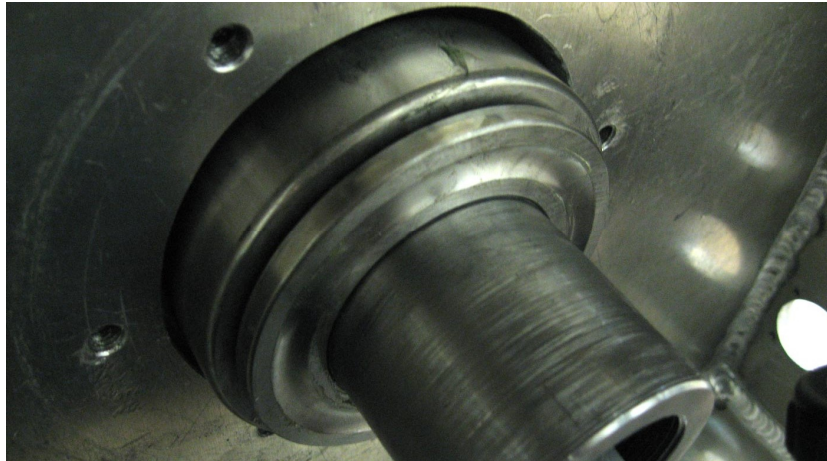
しかし実際は内輪のみに接しており、この軸受け部分は正しく機能している事が分かった。(51211 が RA 軸にカチコミで取り付けられており、ベアリングを軸から外して解析する事は出来なかったが、本体に付いたままの状態を確認した。)

図2. NJ2211R の外輪と 51211 に推定 1mm の隙間があり、内輪のみ接している事が分かった。

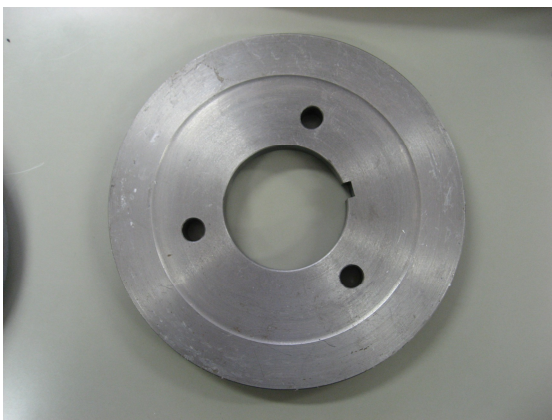
図3. テフロン側のウォーム押さえ。若干テフロンが削れ付着している。

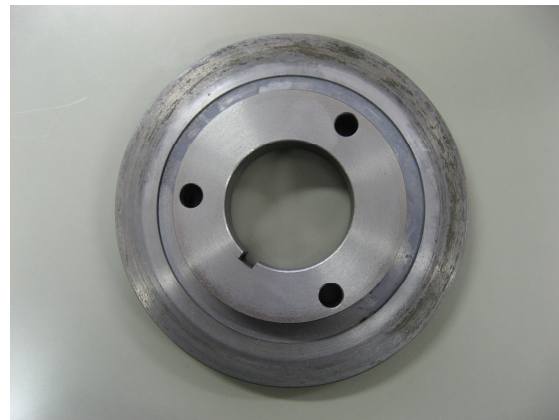
IK 望遠鏡はウォームホイールを両サイドから押さえ込んで固定する機構(通称クラッチ)があるが、南極 40cm 望遠鏡ではグリスの使用を極力避け、代わりにテフロン板とすず板を間に挟みこんである。この機構が望遠鏡のスリップに与える影響を考える。まずテフロン板について、外観上の変形はなく、荷重をかけても極めてスムーズに回転する。すず板については、厚みが場所によりまちまちで、0.4~1.0mm であった。また押さえ金具の方にはすず粉と思われる微少な金属粉が大量に付着していた。おそらくすず板が削れたのだろう。しかしながらすず板の回転は非常に重く、この部分が望遠鏡のスリップに影響しているとは考えにくい。

図4. すず板側のウォーム押さえ。すず板が削れ、金属粉が大量に付着。

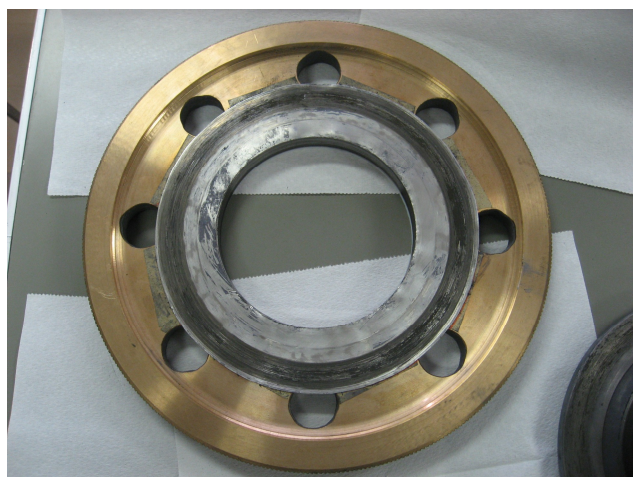
図5. すず板とウォームホイール。すず板が削られているのが分かる。

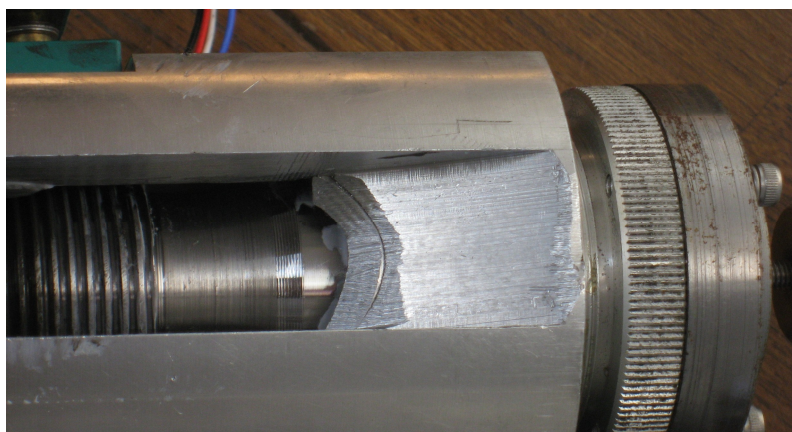
今回分解してはじめて分かったが、ウォームネジホルダーに、ウォームホイールが接触して出来たであろう傷が見つかった。(注：別の解釈有り。ウォームネジホルダー内の部品を現物合わせでグラインダーやヤスリ等の工具で加工したとすると、このような傷が出来る。)

ウォームホイールとウォームネジホルダーの隙間は最大で 1mm 程度で、またウォームネジとウォームホイールの接する位置は、ホルダーの中心より約 4.3mm モーター側にある為、モーターユニットの取付には細心の注意を払う必要がある。

なお、ギヤの傾きや隙間はバックラッシュにのみ影響し、またウォームホイールがホルダーにこすれていた場合は、モーターの脱調の原因にはなる可能性があるが、これらはいずれも追尾遅れの原因になるとは考えられない。

いずれにせよこの傷が何によって出来たものか理解しなければならない。

図6. ウォームギヤホルダーの傷。脱調の原因か？

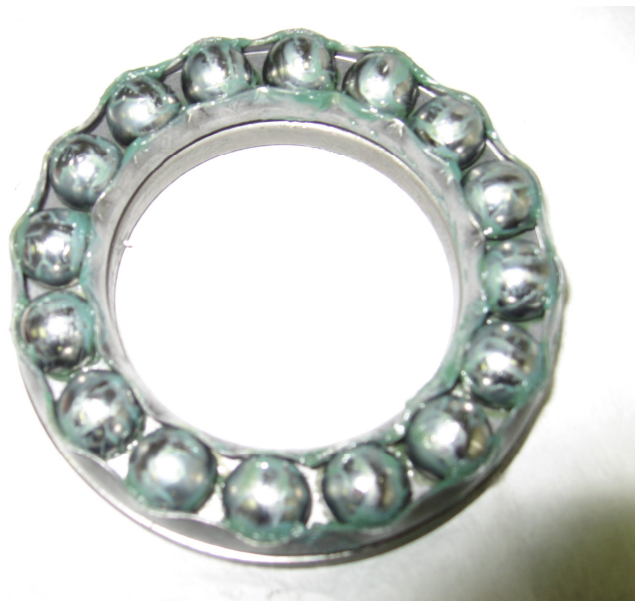
南極 40cm 望遠鏡は「極力グリスは使用しない。使用する場合は -80°C でも凍らない FOMBLIN グリスを使用する。」として製作したはずであるが、この度分解してみて、随所にグリスの使用が確認された。これらは南極で凍ってしまう為、すべて交換する必要がある。

図7. ベアリングに使用されていた緑色のグリス。FOMBLIN グリスは白色で、明らかに異なるグリスが使用されている。
