# #SATI-3SX のアームヒーター改造と冷却実験

沖田博文

2012/2/19

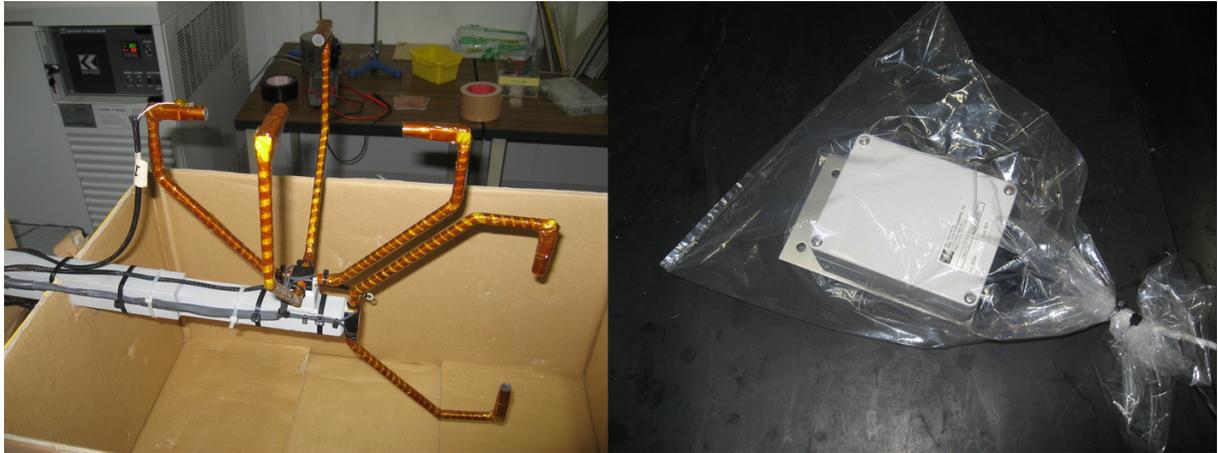
東北大学で購入した #SATI-3SX にはメーカーによって予め極地低温対応改造がされている。図 1 左は #SATI-3SX の写真である。極地低温対応改造とはアーム部・送受信機部分にヒーターを巻き付け、カプトンテープによって取り付けたものと思われる。便宜上このヒーターを以降「アームヒーター」と呼ぶ。アームヒーターは Met One Instruments, Inc Heater Control 50.0H 温度コントローラーによって温度制御される。図 1 右はビニール袋に入れた Met One Instruments, Inc Heater Control 50.0H 温度コントローラーである。アームケーブルと温度コントローラーのケーブル長は約 1m と非常に短いため、温度コントローラーも $-80^{\circ}\text{C}$ での使用を前提としていると思われる。電源は #SATI-3SX の電源 BOX から供給する。

図1 図左:#SATI-3SX アーム部分。ヒーターが巻き付けられカプトンテープによって固定されている。  
図右:アームヒーターを制御する Met One Instruments, Inc Heater Control 50.0H 温度コントローラー。

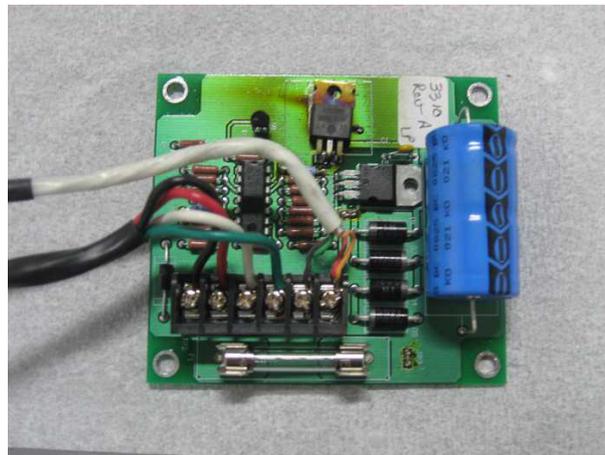
ここで「超音波風速計の冷却実験」(沖田博文、2012年2月5日)から、#SATI-3SX アームヒーターは正常に動作していないことが判明しているため原因を探るべく温度コントローラーを分解した。図 2 は分解した 50.0H 温度コントローラーの電子回路基板である。分解の結果実装してある三端子レギュレーター(もしくはトランジスタ)が焦げたような痕があることが分かる。他にもテスターを用いて各種配線の断線を調べた。しかし断線はどこにも見つけることができなかった。これらからアームヒーターが正常に動作しない原因は温度コントローラー基板の三端子レギュレーターの破損が原因であることがわかった。

図2 50.0H 温度コントローラーの電子回路基板。実装してある三端子レギュレーター (もしくはトランジスタ) が焦げたような痕があることが分かる。

なお 50.0H 温度コントローラーはどのような制御を行っているか基板を見るだけでは判断できない。今後この 50.0H ヒーターコントローラーを使用せず代替の電源を用いてアームヒーターを使用することとした。

50.0H 温度コントローラーからアームヒーターに接続する配線 (HTR+ と HTR- の 2 本) を外して直流安定化電源と繋いでアームヒーターを加熱させてヒーター単独で正常に動作するか調べた。直流安定化電源は TEXIO PW18-3ADP を用いた。電流は 3.000A に固定するように設定した。3.000A 出力した結果電圧は 6.74~6.19V が出力されて指で触ると暖かいのが分かる程度に加熱されることが分かった。アームは全部で 6 本だが、それら全てが同じ程度に加熱されていることもわかった。よってアームヒーター自体は断線しておらず正常に動作することが判明した。なお電圧の値はなぜか不安定であった。

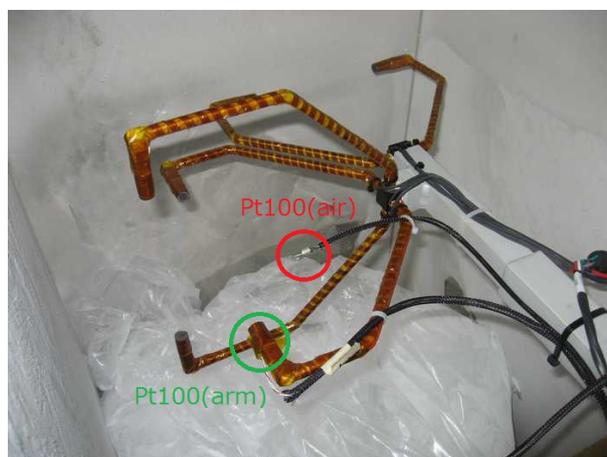
冷凍庫は日本フリーザー(株)CLN-35C を使用した。CLN-35C は $-80^{\circ}\text{C}$ まで冷却可能である。温度の測定は#SATI-3SX とその近くに設置した Pt100 センサーによって行った。また#SATI-3SX のアーム先端、送受信機付近の温度も Pt100 センサーで測定した。図 3 に Pt センサーの位置を示した。測定精度は#SATI-3SX

図 3 Pt センサーの位置

で約  $\pm 0.016^{\circ}\text{C}$ 、Pt センサーで約  $\pm 0.5^{\circ}\text{C}$  である。温度測定データは#SATI-3SX の場合は RS232C で Linux PC に転送し sonic ソフトにて行った。サンプリング周波数 200Hz、測定周波数 20Hz である。また Pt センサーは(株)キーエンス NR1000 データロガーを用いて 1Hz で測定した。

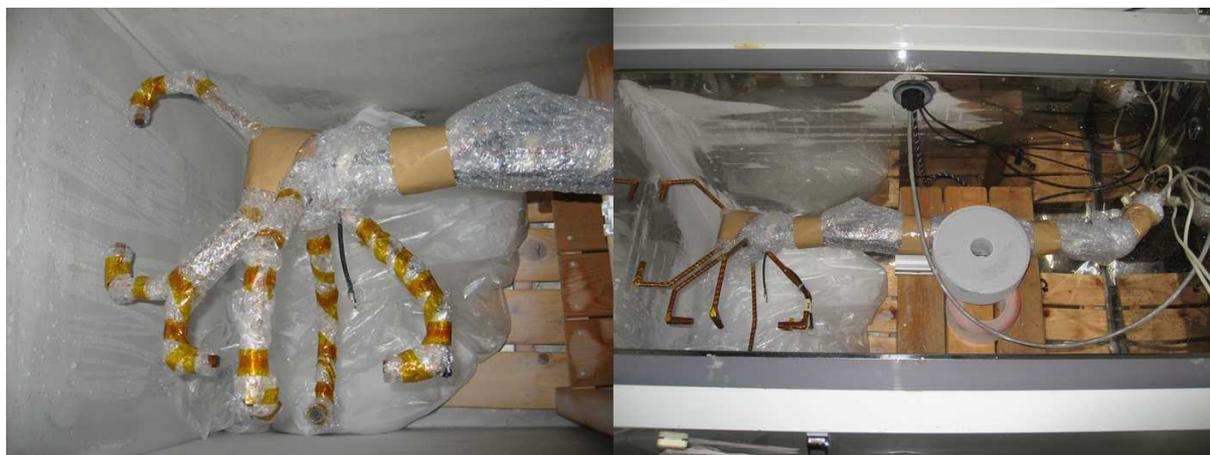
#SATI-3SX 本体部分(アルミパイプ部分)に山清電気(株)L-RHE ヒーター(AC100V・12W、長さ1m)を2本巻いて加熱出来るようにした。便宜上このヒーターを以降「山清ヒーター」と呼ぶ。山清ヒーターにはバイメタルサーモが取り付けられており、5°Cで加熱 On、13°Cで加熱 Offとなる。なお実験によっては熱が逃げにくくなるよう#SATI-3SX 本体部分(アルミパイプ部分)の周りに山清ヒーターを2本巻いた後エアキャップ(緩衝材、プチプチ)を巻いて保温できるようにした。

図4はアームヒーター及び山清ヒーターにエアキャップ(緩衝材、プチプチ)で完全に被った時の写真と山清ヒーターのみエアキャップ(緩衝材、プチプチ)で保温した時の写真である。

図4 図左:アームヒーター及び山清ヒーターにエアキャップ(緩衝材、プチプチ)で完全に被った#SATI-3SX。 図右:山清ヒーターのみエアキャップ(緩衝材、プチプチ)で保温した#SATI-3SX。

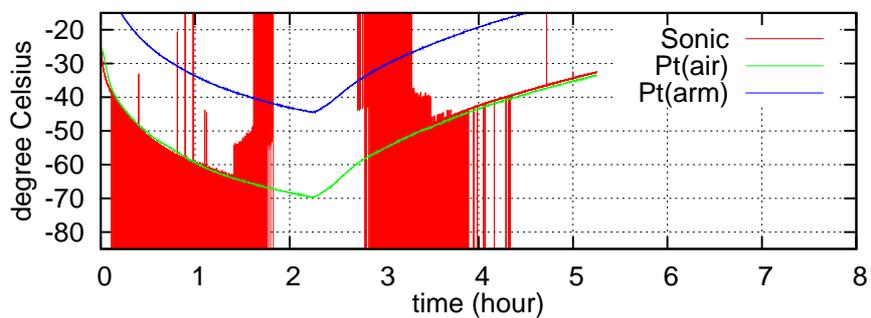
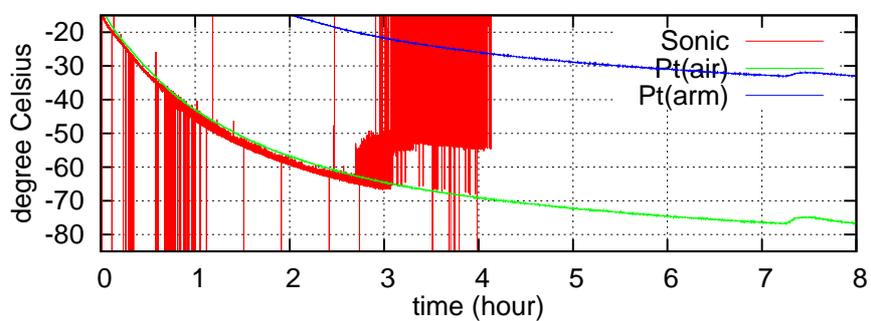
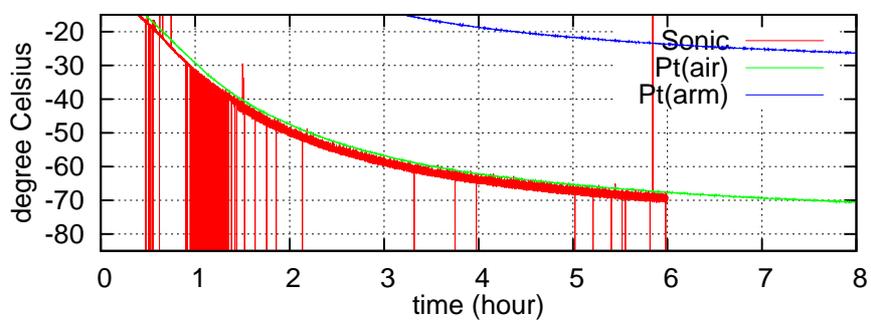
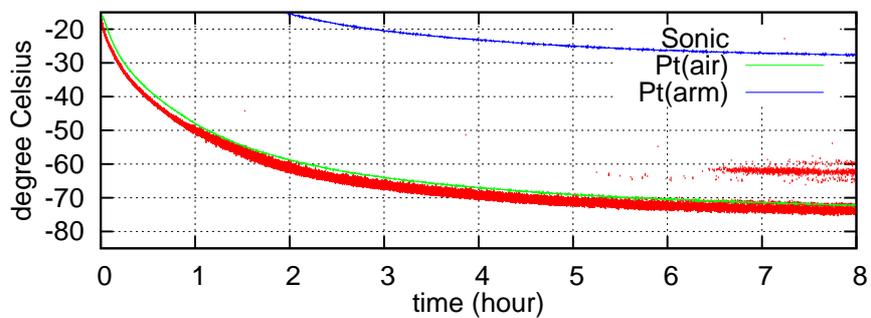
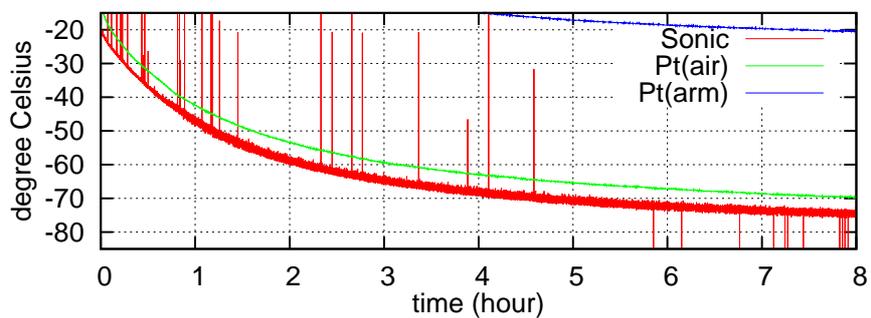
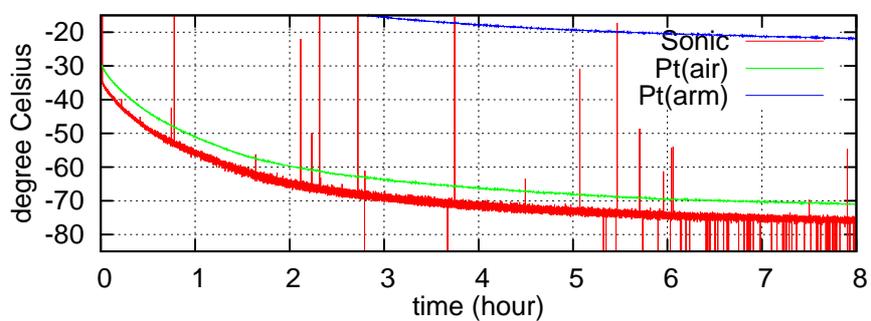
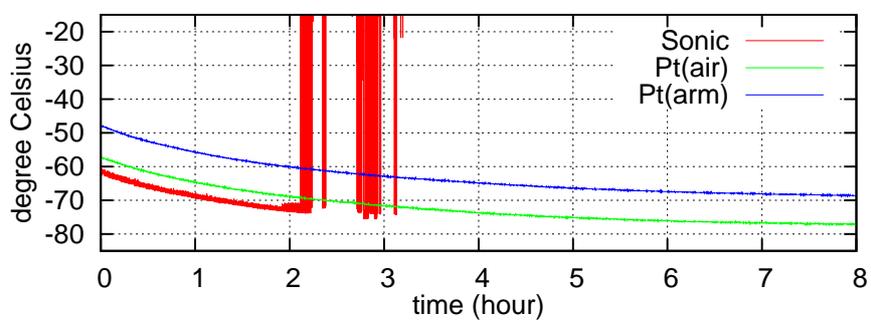
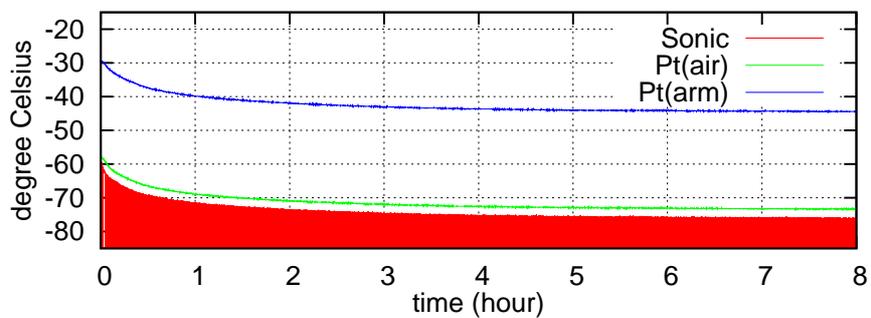
図 5~12 は #SATI-3SX、Pt センサーで測定した温度をプロットしたものである。横軸が実験開始時刻からの経過時間 [hour]、縦軸が温度 [°C] を表す。図中では Sonic は超音波風速計で測定した温度、Pt(air) は超音波風速計付近の (空気) の温度、Pt(arm) は超音波風速計のアーム先端、送受信機付近の温度を意味する。

図5 実験 a (アーム、アーム保温×、山清×、山清保温×)

図6 実験 b (アーム、アーム保温、山清×、山清保温×)

図7 実験 d (アーム、アーム保温、山清、山清保温×)

図8 実験 f(前半) (アーム、アーム保温、山清、山清保温×)

図9 実験 g(前半) (アーム、アーム保温、山清、山清保温)

図10 実験 i(前半) (アーム、アーム保温、山清、山清保温)

図11 実験 h(前半) (アーム×、アーム保温、山清、山清保温)

図12 実験 m(前半) (アーム、アーム保温×、山清、山清保温)

アームヒーター On、山清ヒーター On で山清ヒーターをプチプチで保温した状態で-77°C でも正常に動作することが確認できた。アームヒーターの保温のためのプチプチは特に必要ではないこともわかった。なお-77°C というのは冷凍庫の最大出力で得られる温度である。値が-99.99°C となる現象も時々見られるが、この原因はよくわからない。

ところで山清ヒーターが無い場合に使用不可能となる温度は-63°C、またこの山清ヒーターをプチプチで保温した場合はさらに低温でも正常に動作するが、-70°C で使用不可能となることが分かった。またアームヒーターを Off、山清ヒーターを On とした場合は-73°C まで使用出来ていることもわかった。これは 2 月 5 日レポート実験 3 とほぼ同等の条件での実験であるが、結果は大きく異なっている。この原因としては前回の実験と今回の実験では本体に巻き付けた山清ヒーターの位置が異なるの点が挙げられる。今回はよりコネクタ部も加熱されるよう巻く位置を少し下寄りにした。これが重要であったのかもしれない。

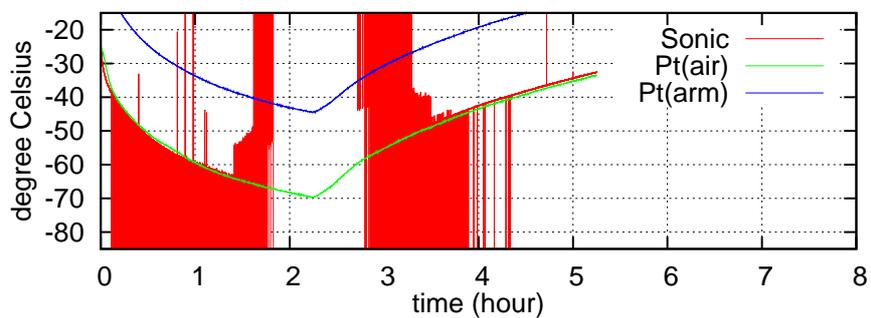
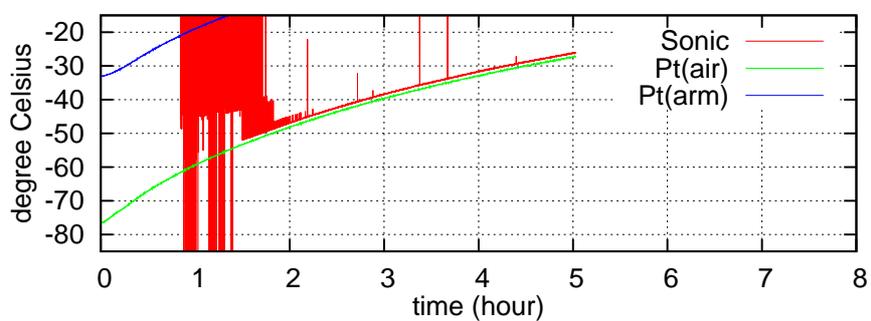
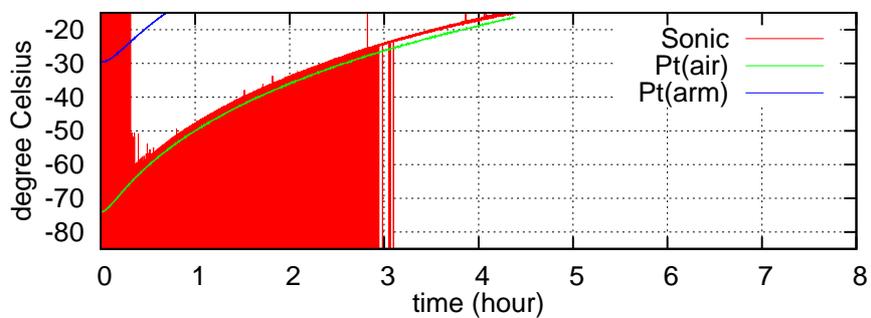
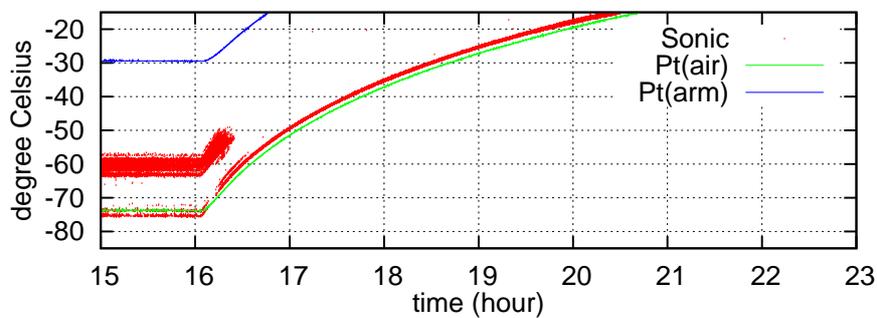
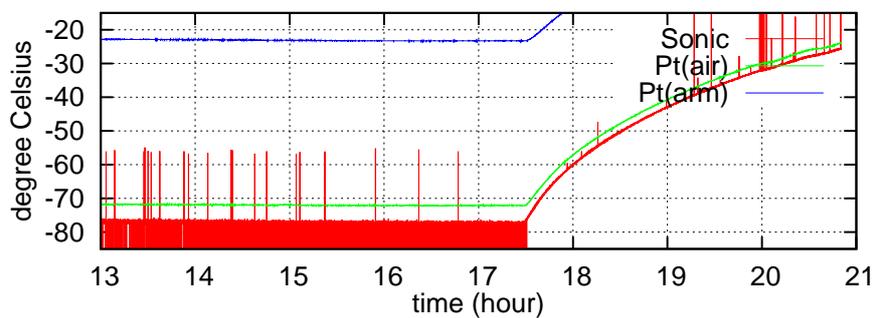
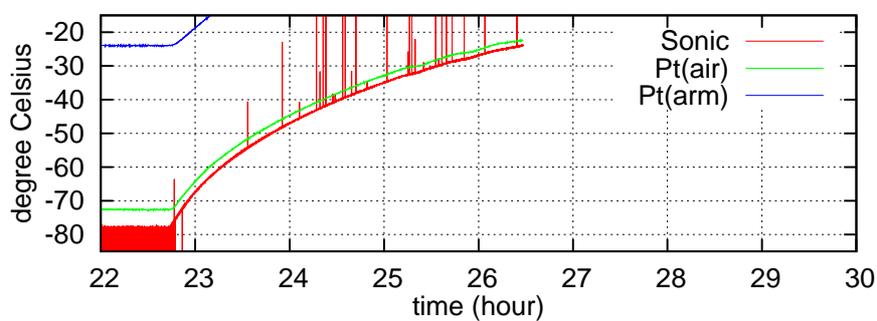
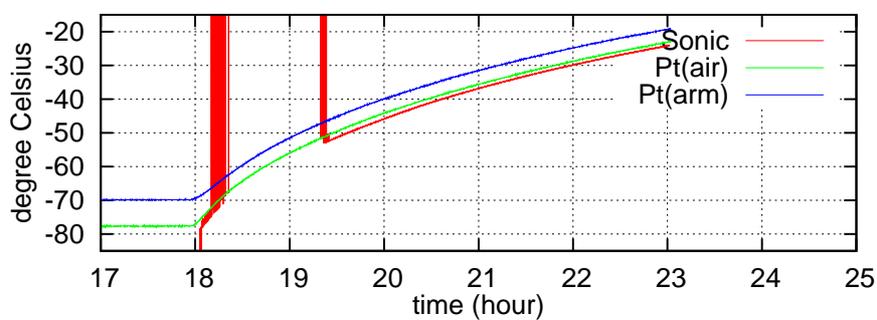
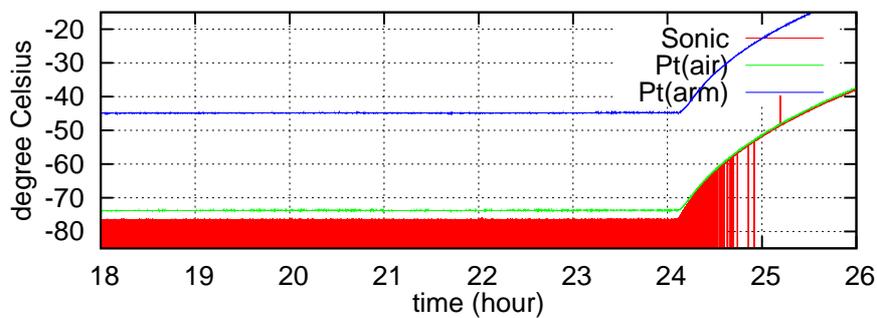
図 13~20 は #SATI-3SX、Pt センサーで測定した温度をプロットしたものである。横軸が実験開始時刻からの経過時間 [hour]、縦軸が温度 [°C] を表す。図中では Sonic は超音波風速計で測定した温度、Pt(air) は超音波風速計付近の (空気) の温度、Pt(arm) は超音波風速計のアーム先端、送受信機付近の温度を意味する。

図 13 実験 a (アーム、アーム保温×、山清×、山清保温×)

図 14 実験 b (アーム、アーム保温、山清×、山清保温×)

図 15 実験 d (アーム、アーム保温、山清、山清保温×)

図 16 実験 f(後半) (アーム、アーム保温、山清、山清保温×)

図 17 実験 g(後半) (アーム、アーム保温、山清、山清保温)

図 18 実験 i(後半) (アーム、アーム保温、山清、山清保温)

図 19 実験 h(後半) (アーム×、アーム保温、山清、山清保温)

図 20 実験 m(後半) (アーム、アーム保温×、山清、山清保温)

アームヒーター On、山清ヒーター On で山清ヒーターをプチプチで保温した状態で $-77^{\circ}\text{C}$ でも正常に動作することが確認できた。またアームヒーターをプチプチで保温した場合、低温時に測定値が $-99.99^{\circ}\text{C}$ という値をとることが見られるが冷凍庫を Off にするとそれが激減する傾向がはっきりわかる。しかしアームヒーターのプチプチ保温が無い場合には冷凍庫 Off の状態となっても $-99.99^{\circ}\text{C}$ をとる現象が約 $-55^{\circ}\text{C}$ まで見られた。これらの結果から $-99.99^{\circ}\text{C}$ という値をとる原因は冷凍庫もしくはアーム部のプチプチ保温のどちらか、またはその両方に起因するものかもしれないと類推することが出来る。しかし今のデータからだけではこれ以上議論できない。今後検討したい。
