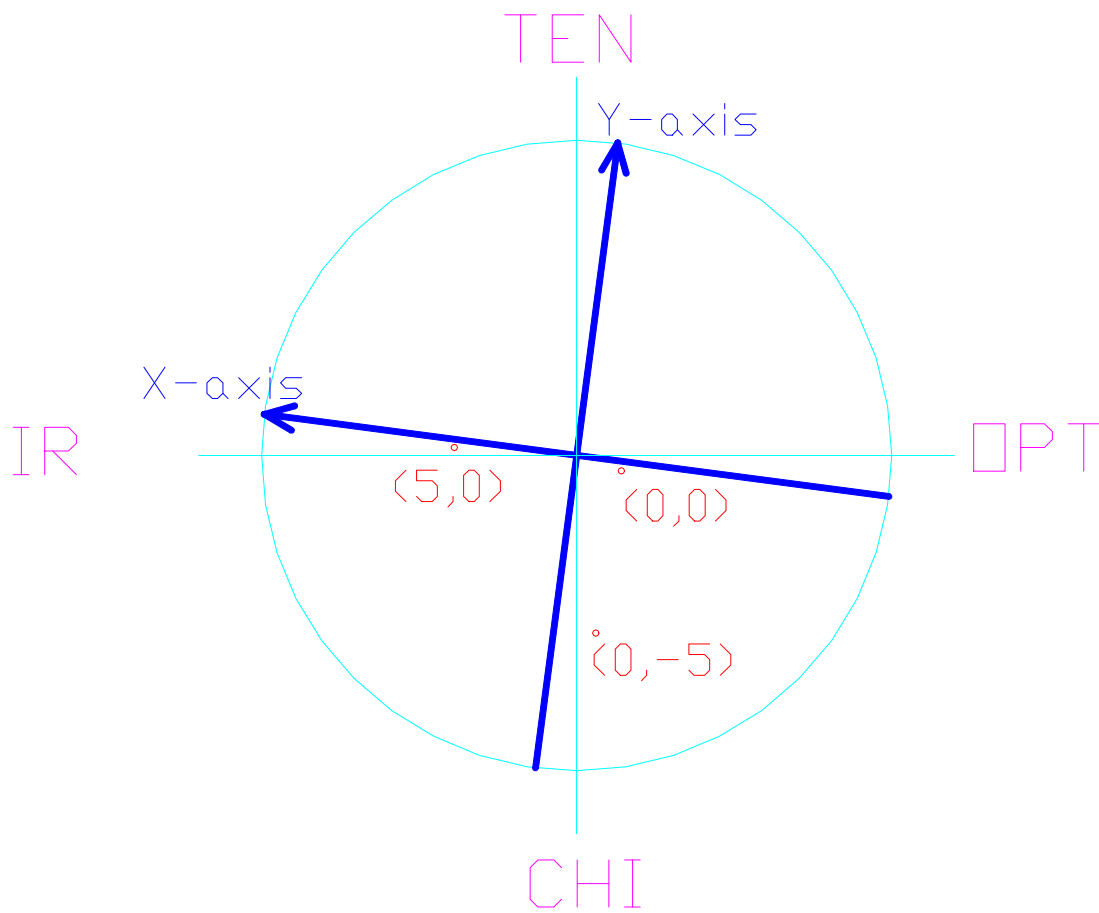
左図:PIRの機械中心に対するCMMのXY軸(ノギスで測定)

CMMの原点とPIRの機械中心がずれているのは取り付けたときにきちんと原点あわせをしていないため。InRの中心位置は測定していない。

いずれも天頂方向から

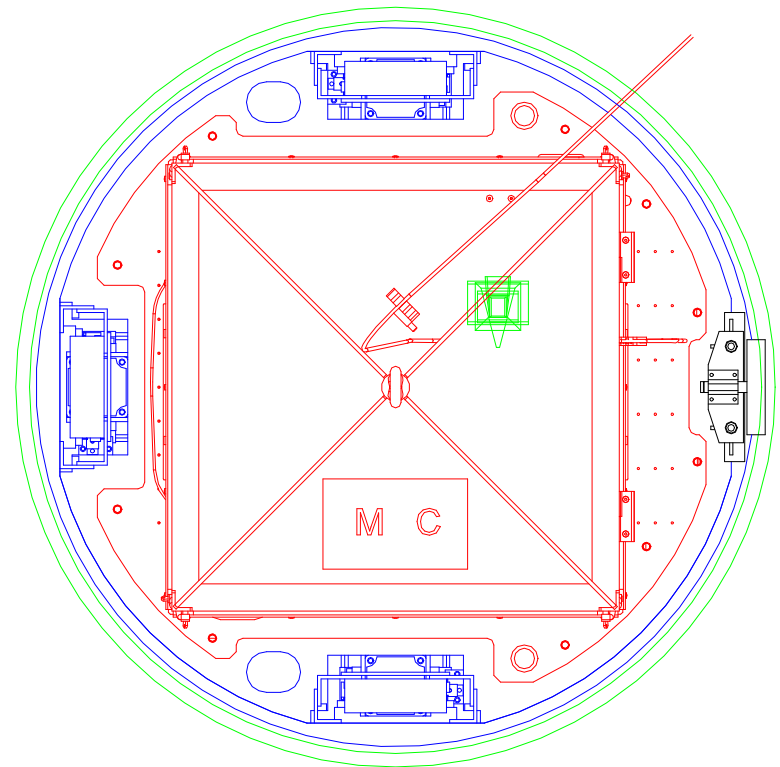
下図:PIRに対するEchidnaの取り付け位置
