ギヤ Box とベアリングの液体窒素冷却実験

沖田博文 (東北大)

2009/7/9

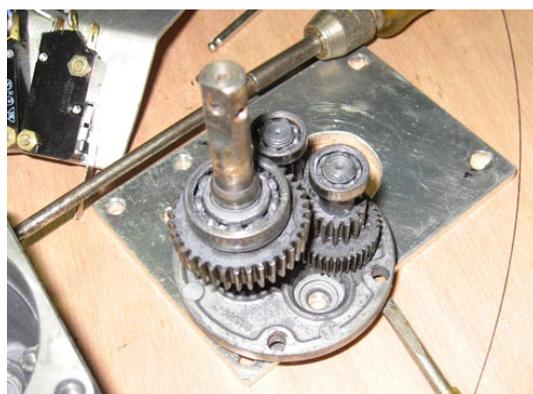
図 1 ギヤ Box 内部。小さなギヤによる伝達で、1/20 に減速する。これら内部回転軸はベアリングによってギヤ Box 筐体に取り付けられている。

南極 40cm 赤外線望遠鏡に使用されている「減速ギヤ」は、オリエンタルモーター (株) 社製「CSK564AP-T20」ステッピングモーターに付けられている 1/20 に減速するギヤード (ギヤ Box) である。このギヤ Box は通常の工業製品であって特段の冷却対策はされていない。

次にギヤ Box 全体について、この実験結果からは「グリスの凍結」・「熱膨張率の違いによるギヤ間の隙間の減少」のどちらが原因で回転しなくなったのか分からない。しかしギヤ Box の収縮に関して、ギヤ Box 筐体はアルミ (熱膨張率 $23 \times 10^{-6}/$) で、軸・ギヤ・ベアリングは鉄 ($12.1 \times 10^{-6}/$) 製であり、これらを-196 に冷却した場合ギヤ Box 筐体は全体で約 0.3mm の収縮、ギヤ Box 内部の軸間距離 (20mm と仮定) は約 0.1mm の収縮となる。ところでこの時ギヤ Box 内部のギヤは鉄である為 0.05mm が収縮せず、結果としてギヤとギヤのかみ合わせが約 0.05mm きつくなる。
